REPARO EM LAJE "CELADA" EVITANDO O USO DA MARRETA

Prof. Marco Pádua

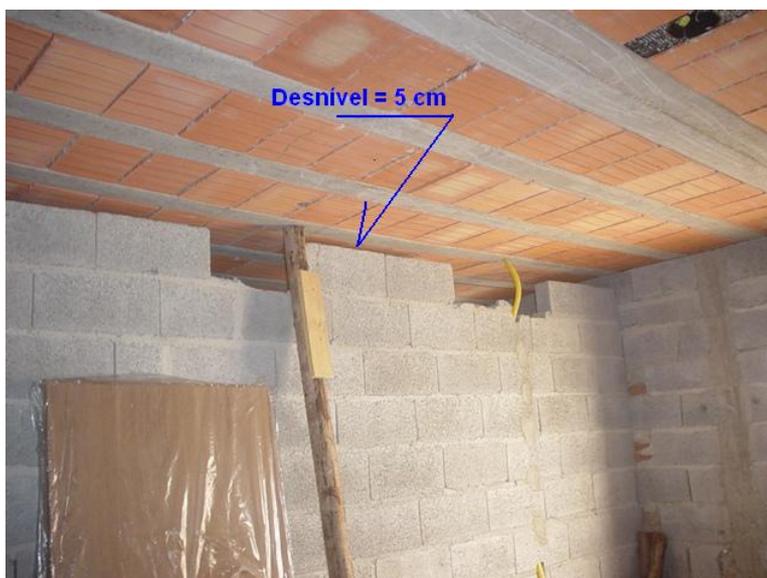
Neste caso para um vão de 4.5 m o desnível foi de 5 cm, portanto mais de 1%, descartando-se a compensação com argamassa. O motivo para este acidente foi a falta de ferro adicional na treliça. Os apoios do telhado também influenciaram para esta ocorrência.

Constatado o incidente devemos voltar a escorar provisoriamente esta laje de maneira a estabilizar sua posição. Em seguida vamos começar a recuperação conforme os passos abaixo detalhados.
